**Informe sobre la estabilidad de las bóvedas,
fachada y sistema de contrarresto de la iglesia
de Sant Miquel en Palma**

Santiago Huerta Fernández

Parroquia de Sant Miquel
Obispado de Mallorca

Madrid, diciembre de 2013

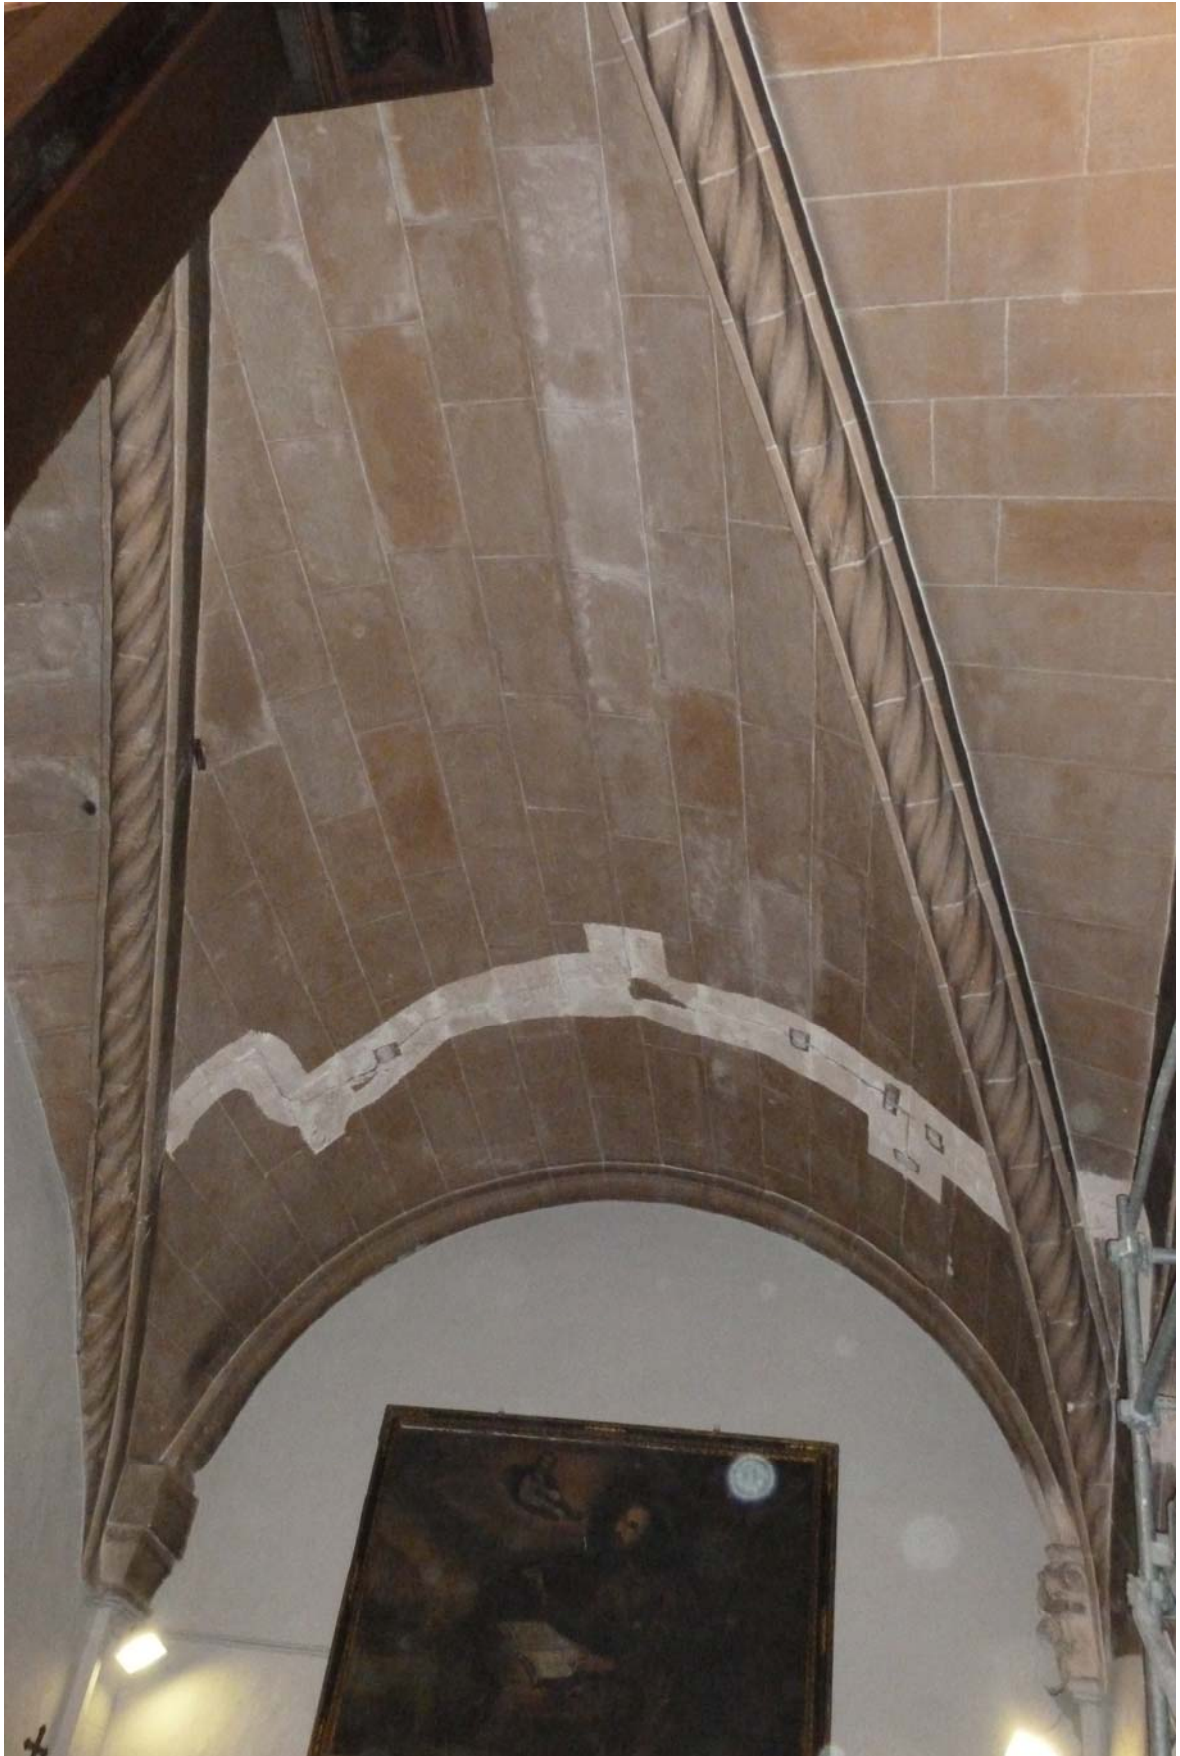
35

Grieta de Sabouret en el lado sur de la bóveda del coro

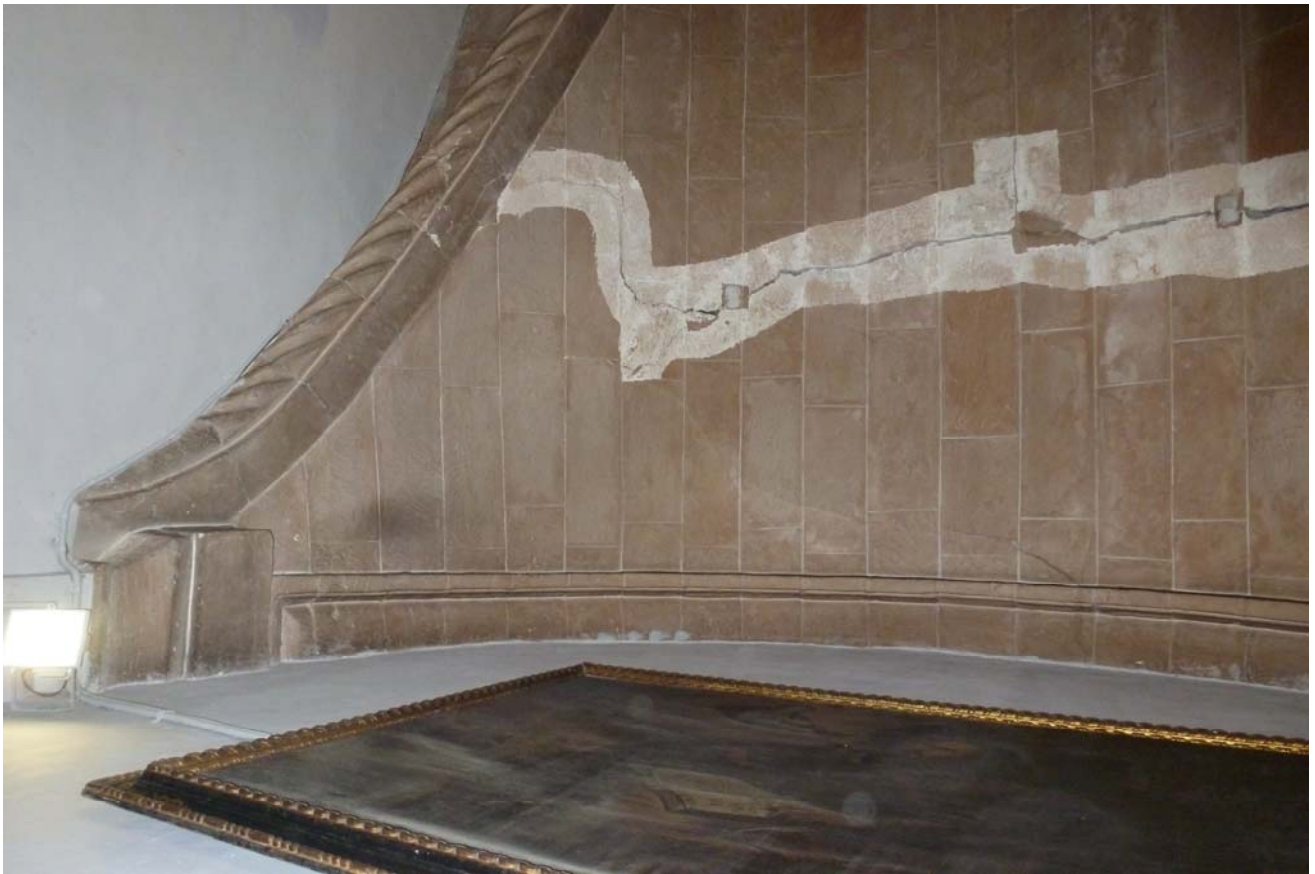
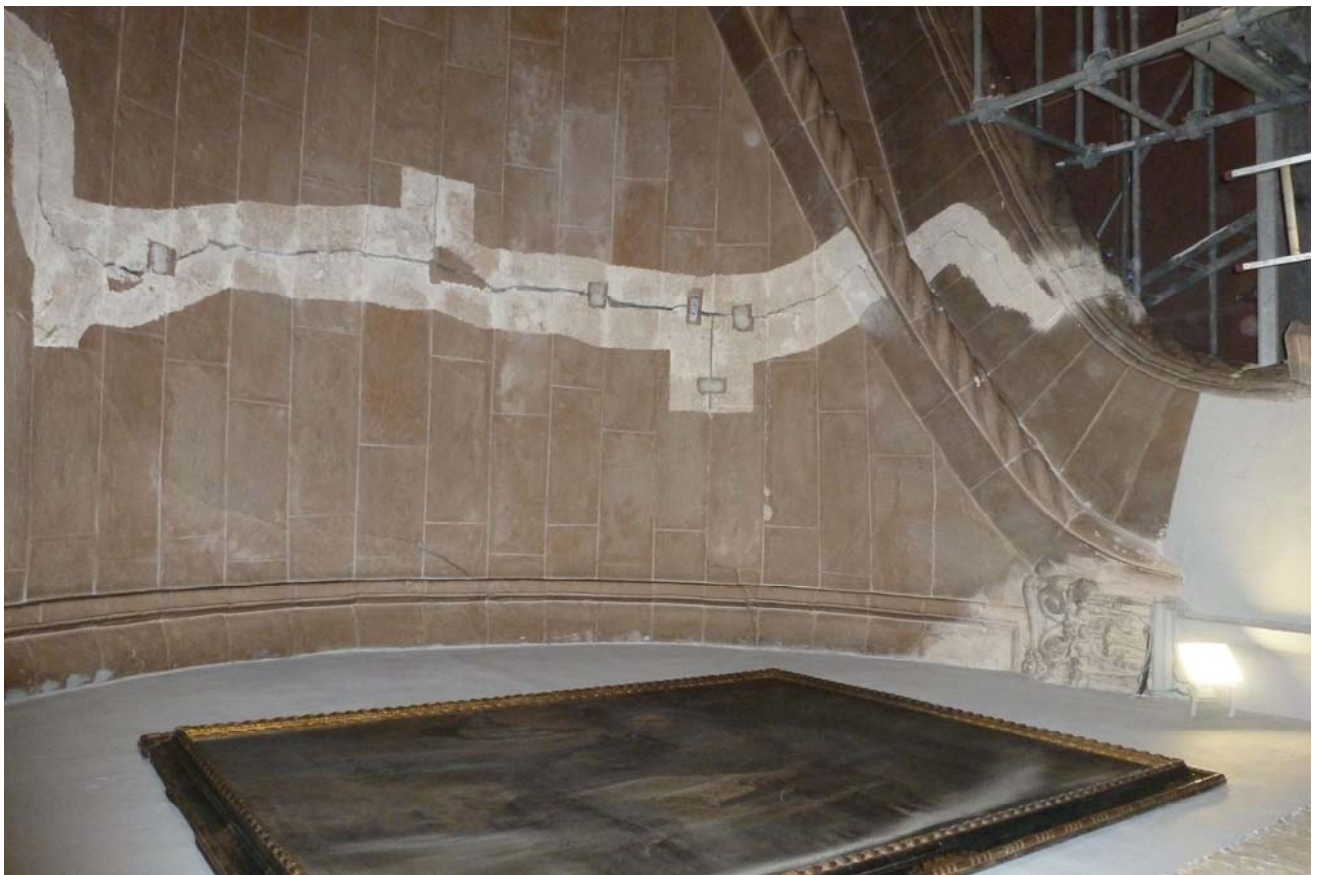
Detalles de la grieta de Sabouret en el lado sur de la bóveda del coro

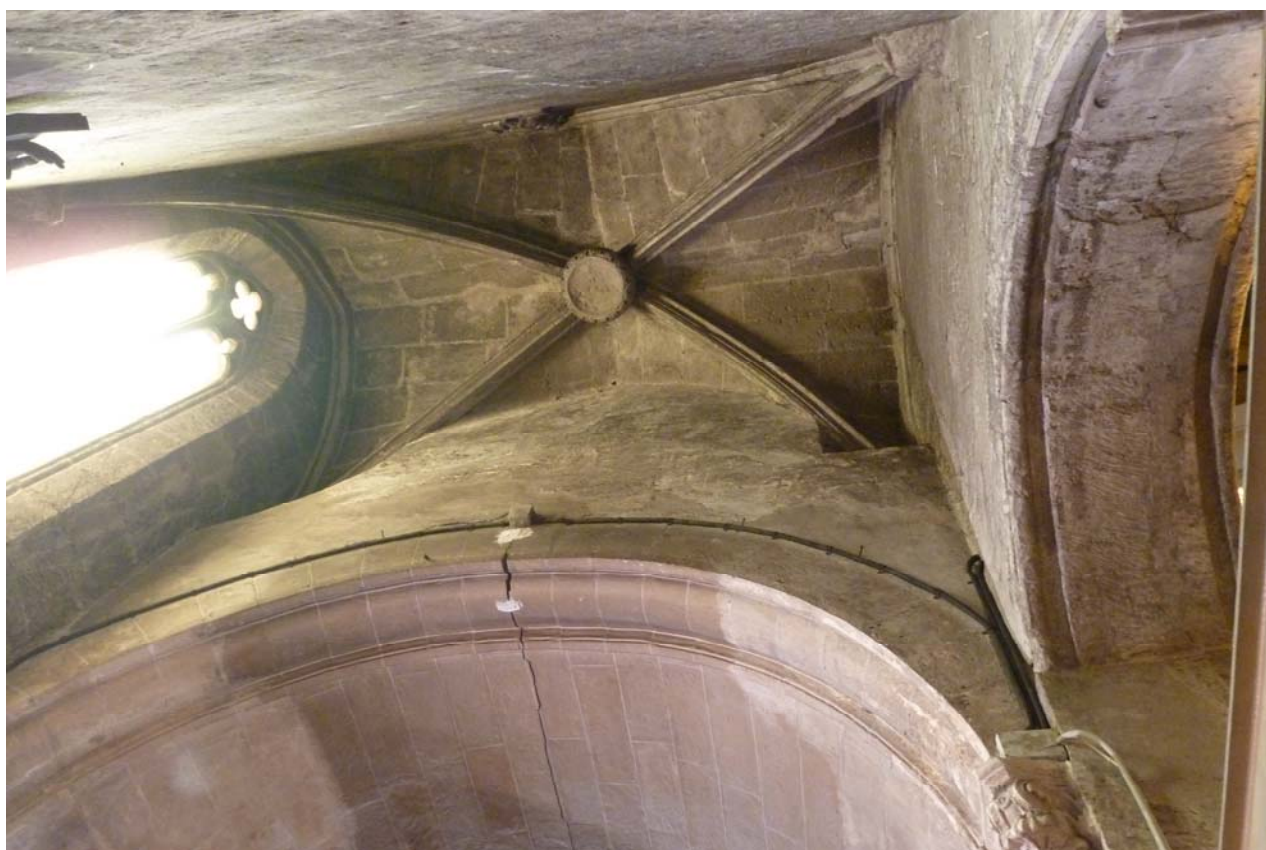
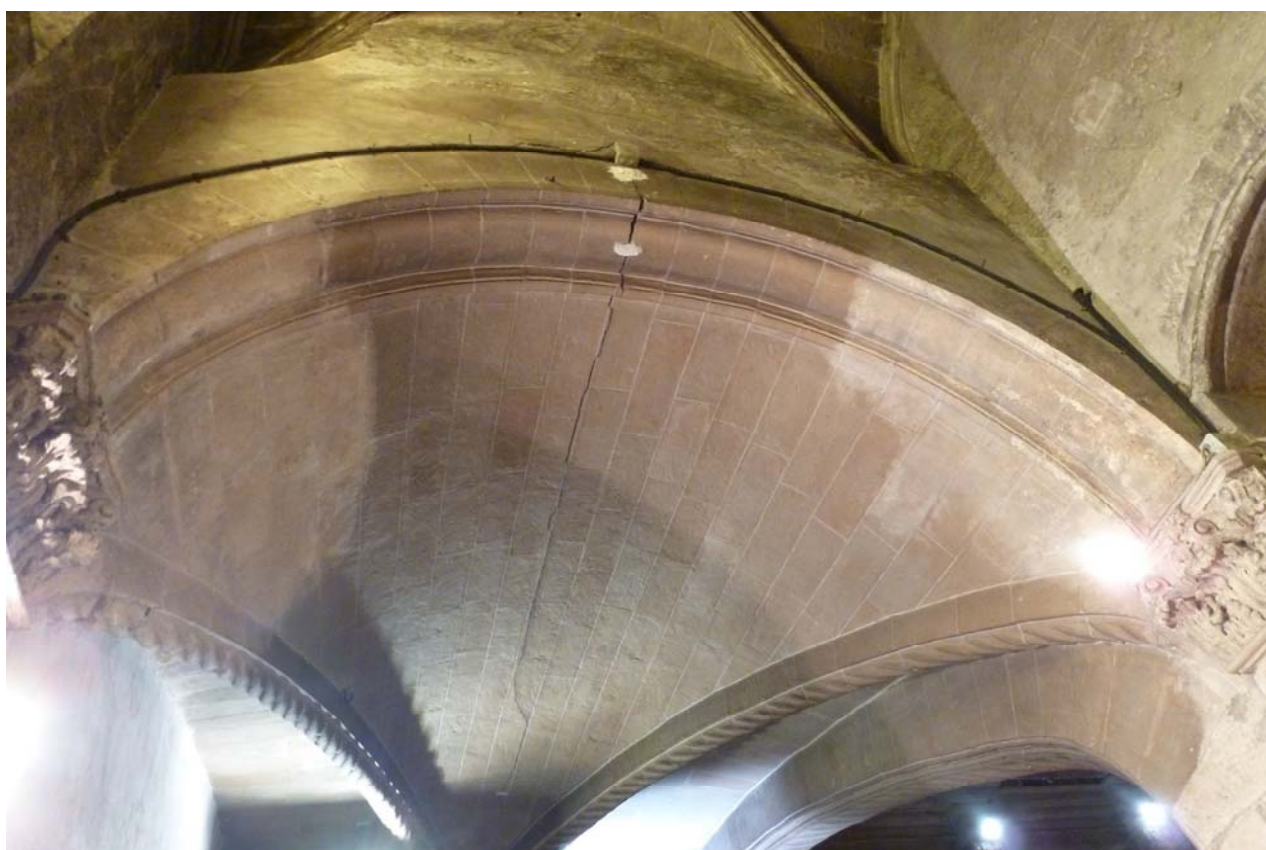
Vistas del plemento norte de la bóveda del coro. Nótese la grieta en el arco de cabeza y por la línea de clave del plemento

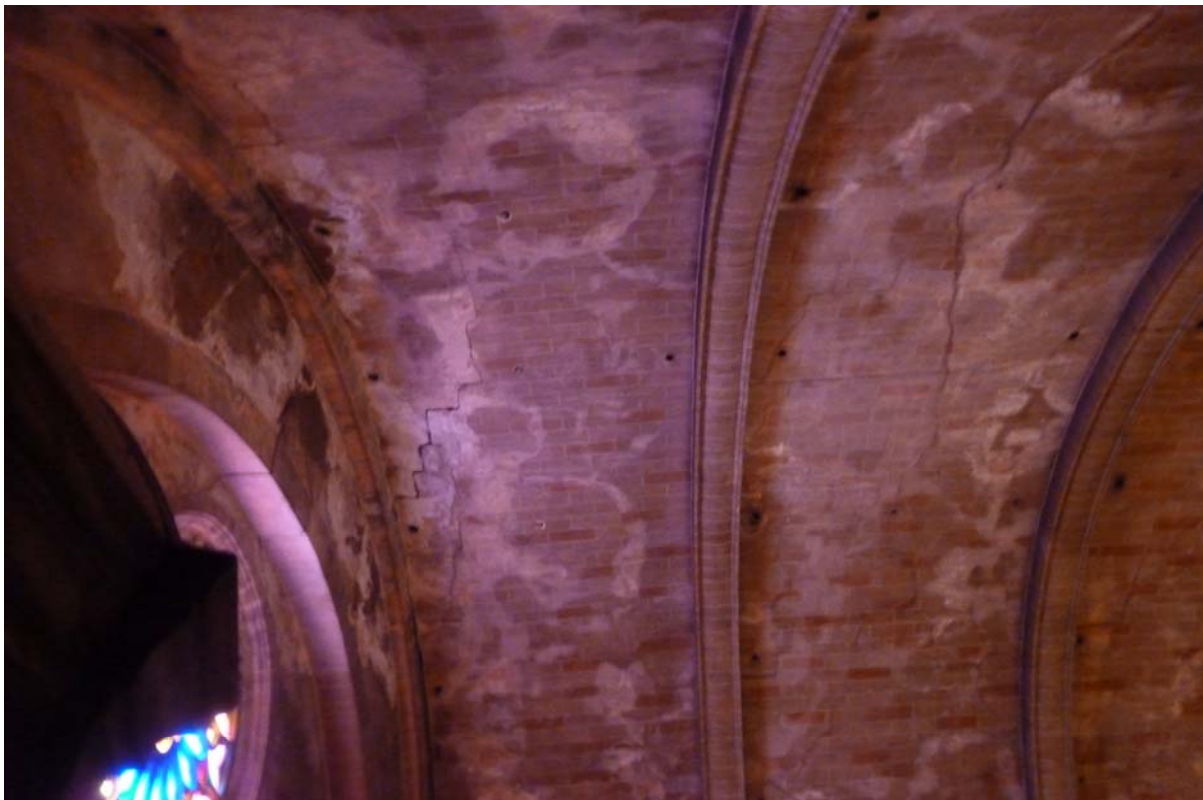
50

Agrietamientos en el cañón del primer tramo. Nótese en particular el detalle cerca de la clave. También se aprecia una grieta transversal en el segundo tramo (colores modificados para resaltar las grietas)

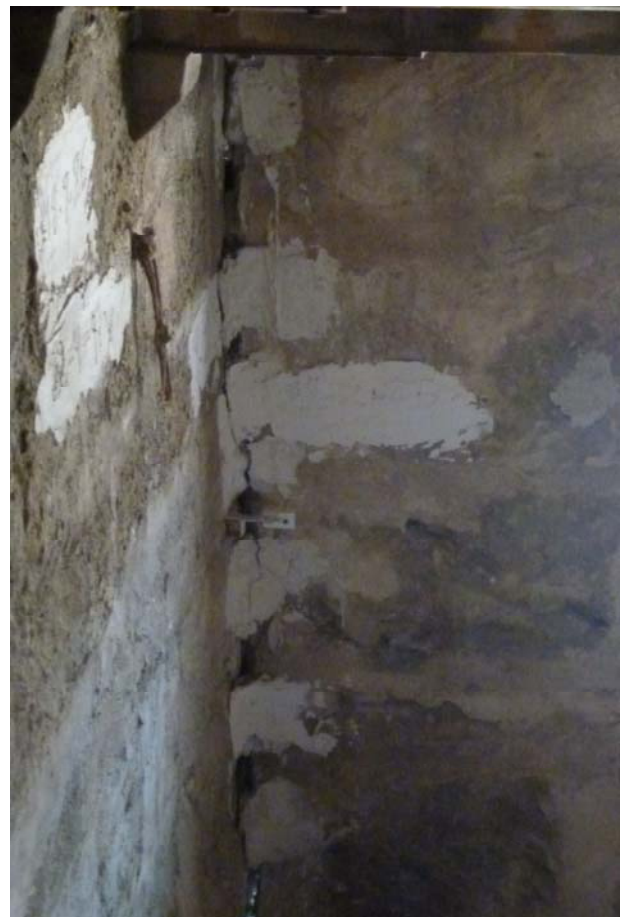
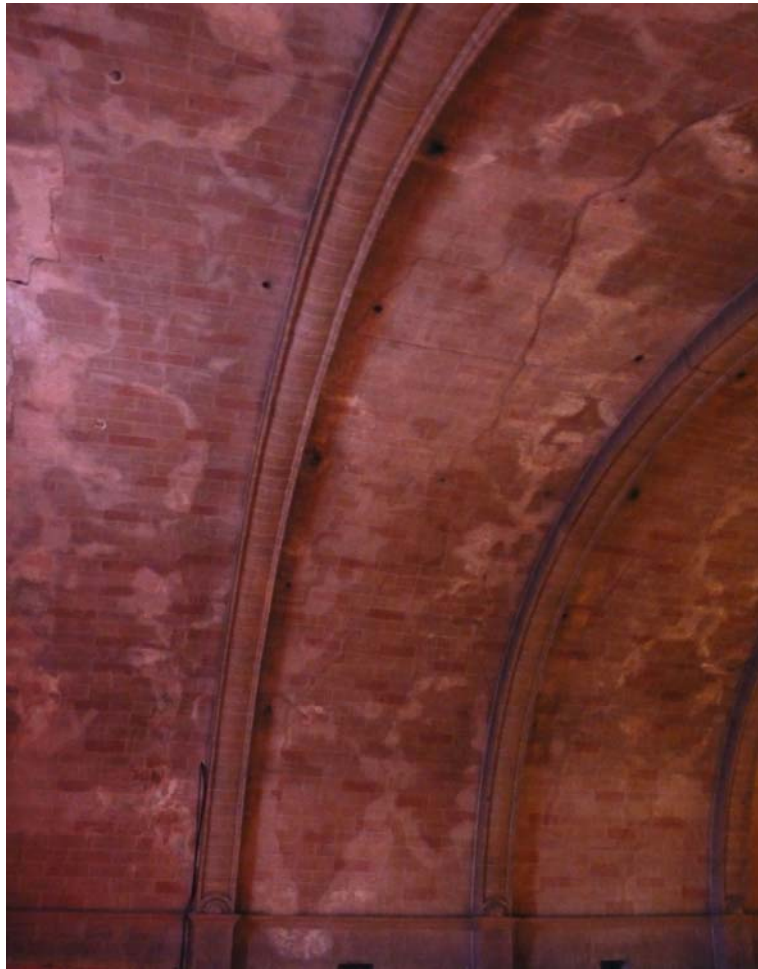
Agrietamiento cerca de la clave del arco formero debido a un ligero desplome hacia afuera del muro de fachada. Vista inferior y superior; grieta en la unión de la fachada y el muro lateral

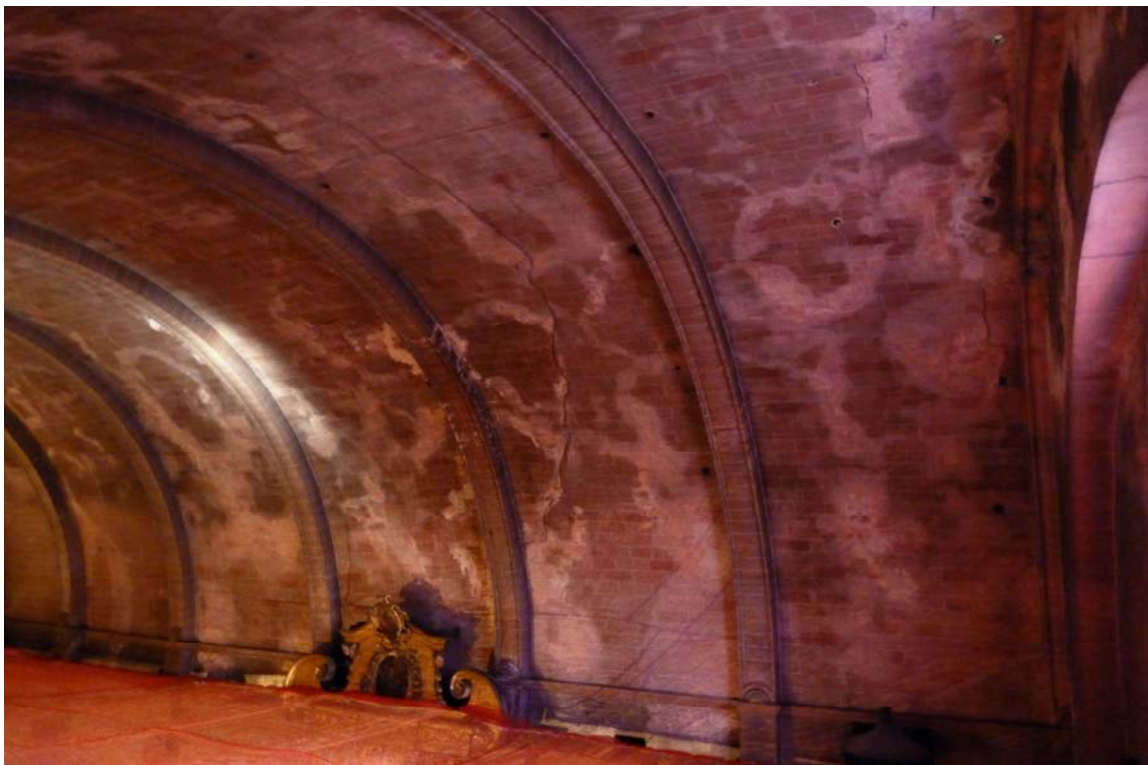
55

Grieta transversal en el segundo tramo desde los pies de la iglesia

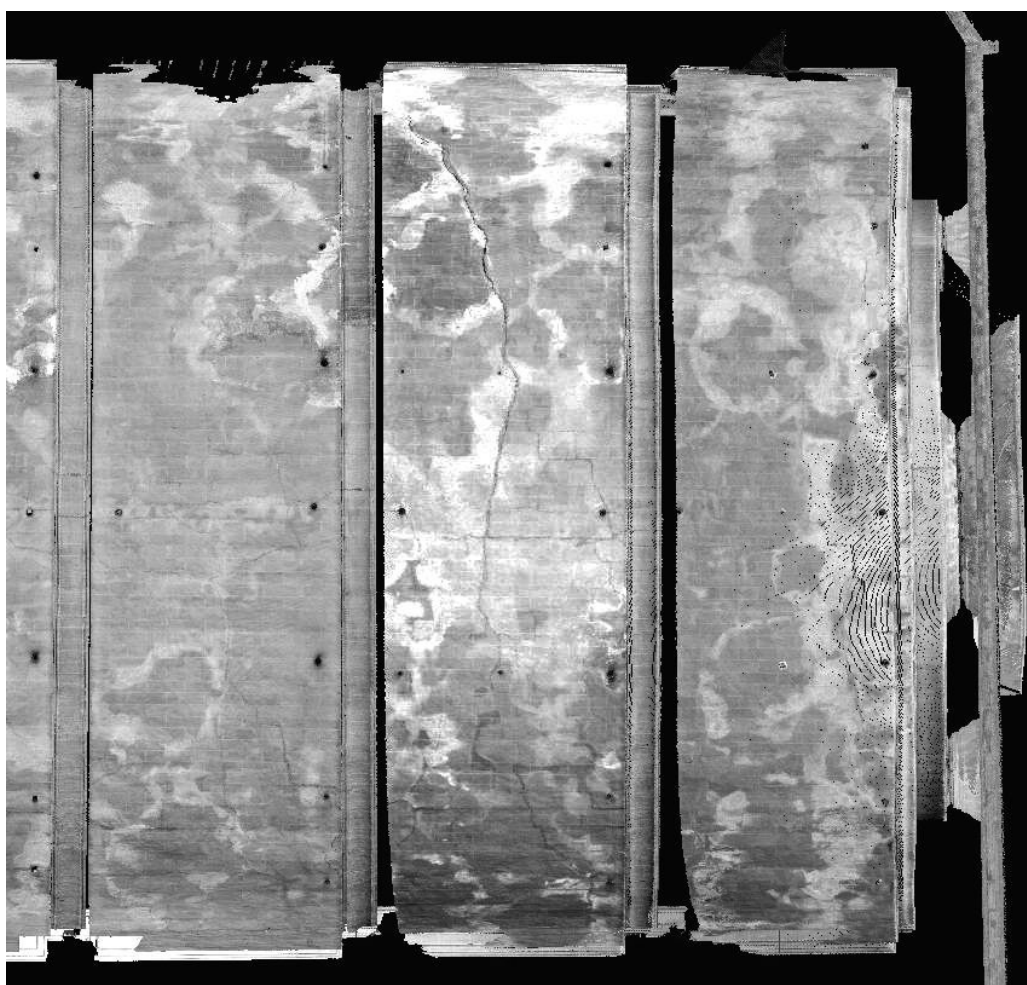
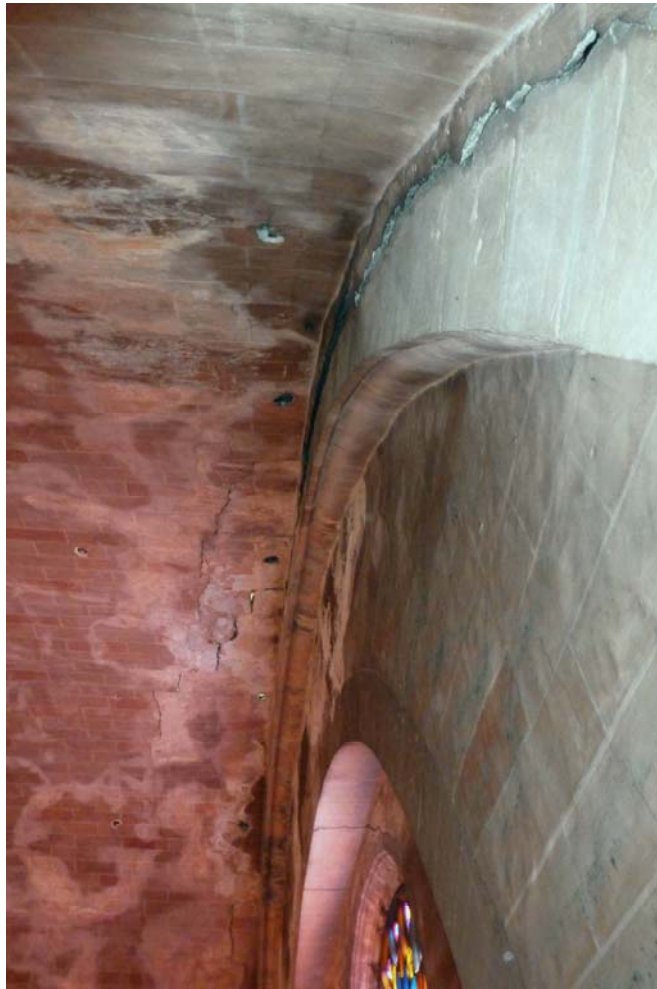
Imágenes del escáner láser. En el segundo tramo desde los pies (por la derecha) se aprecia una grieta en sentido transversal (Refoart)

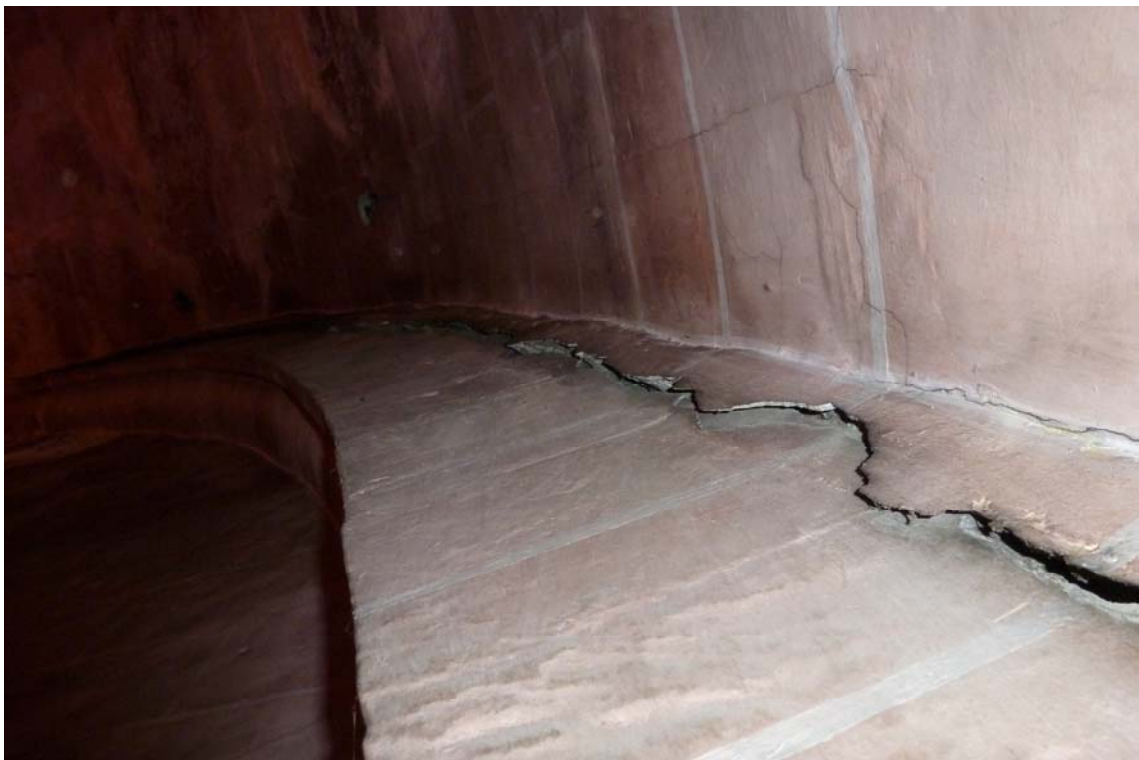
60

Grieta de separación entre el muro de fachada (el arco formero) y el cañón de la bóveda

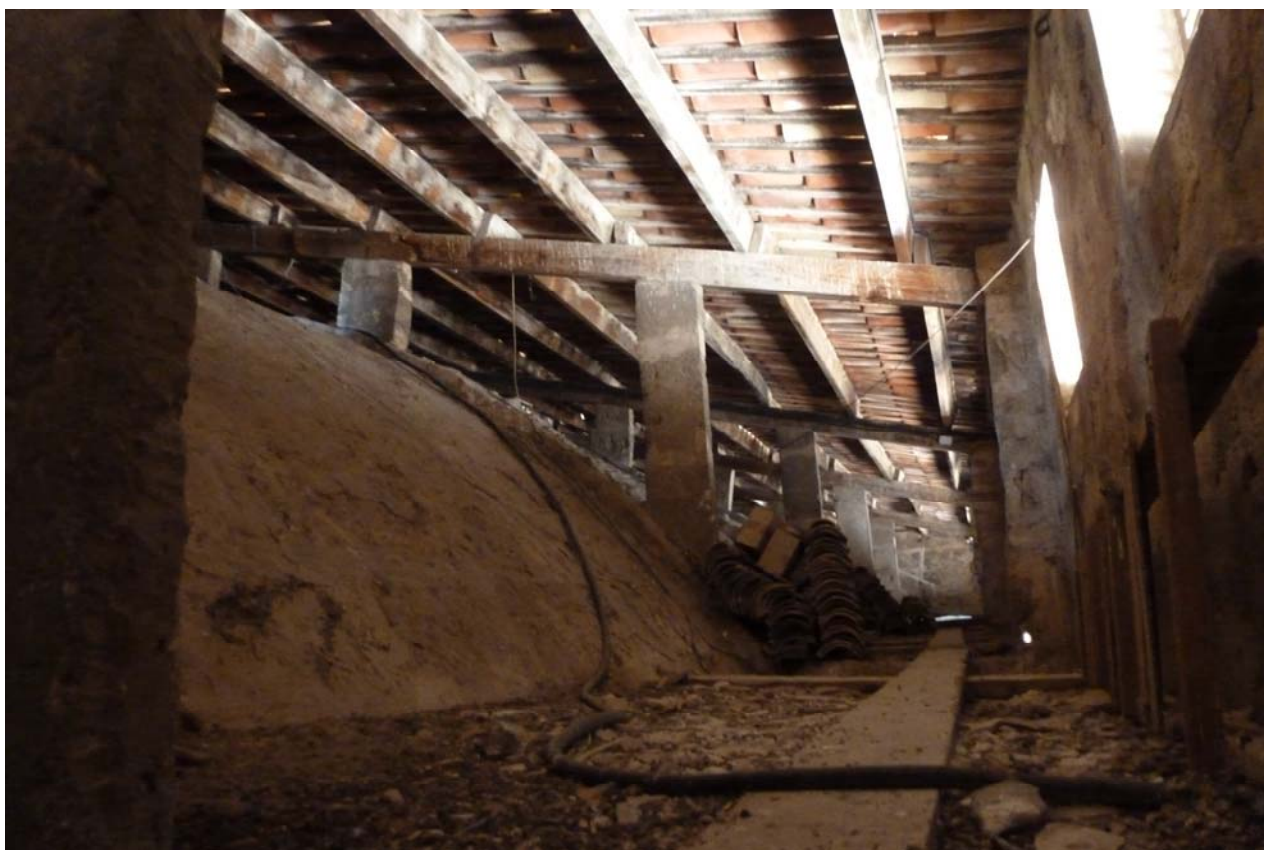
72

Segundo tramo de bóveda desde los pies. Arriba, grieta transversal. Abajo, relleno y casco de la bóveda

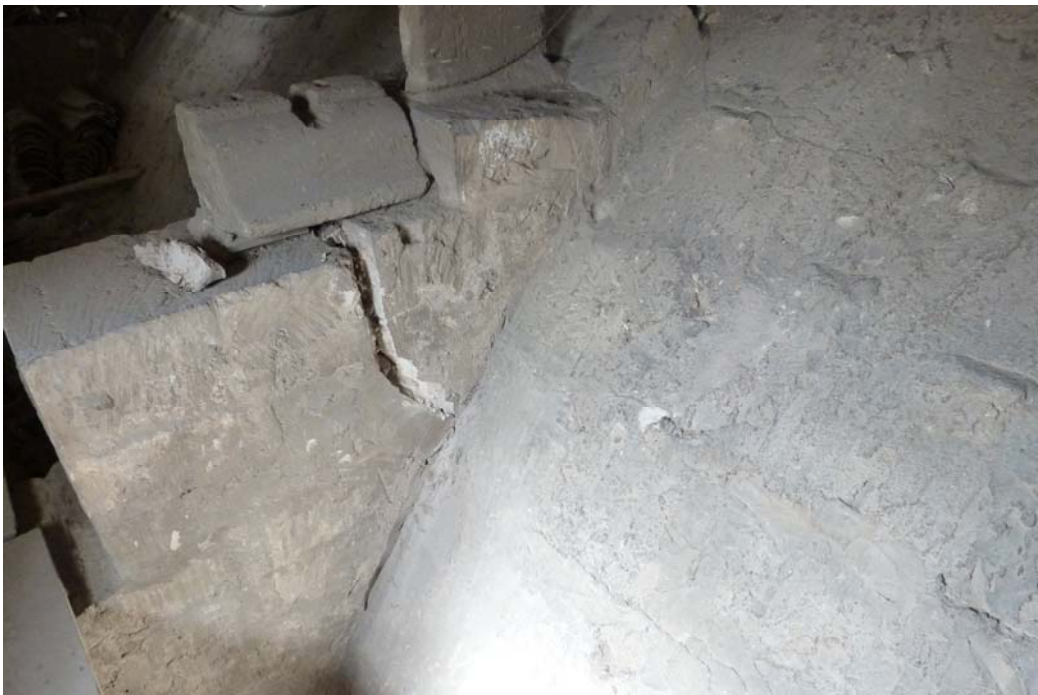
76

Lados sur. Grieta de articulación en el casco de la bóveda que cruza la enjuta del arco fajón

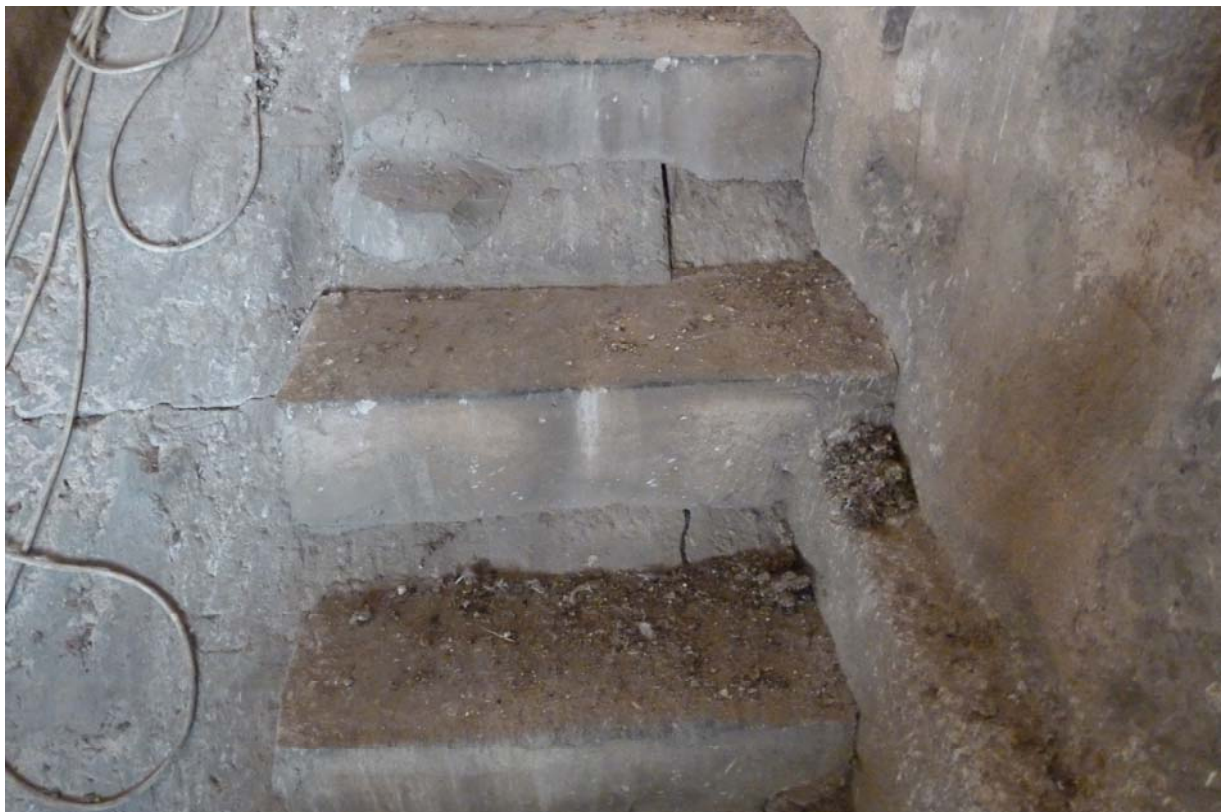
80

Grieta entre la bóveda y el muro de la cabecera, sobre el arco del presbiterio

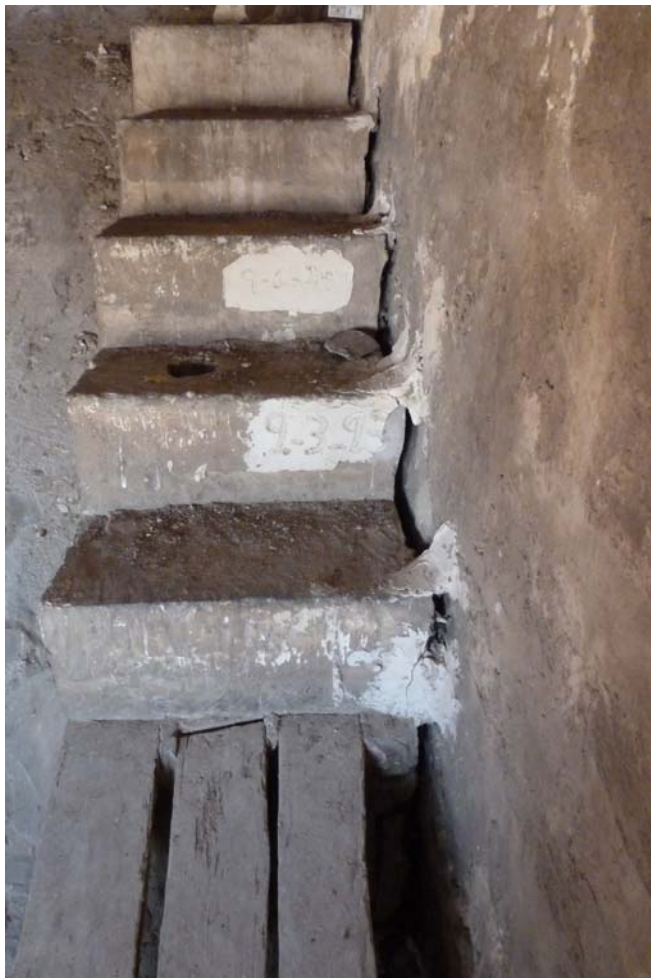
82

Grieta de separación entre el último tramo de bóveda y el muro sobre el arco del presbiterio
